Renowacja stolarki okiennej i drzwiowej wraz z częściową wymianą okien i drzwi w budynku Urzędu Miejskiego w Gubinie przy ul. Piastowskiej 24			
nr rys.	Budynek Urzędu Gminy - Zestawienie stolarki do renowacji i do wymiany – cz.1		Skala BRAK
projektował: mgr inż. Benedykt Drgas	nr uprawnień 13/94/ZG	podpis	data 30.10.2007

Renowacja stolarki okiennej i drzwiowej wraz z częściową wymianą okien i drzwi w budynku Urzędu Miejskiego w Gubinie przy ul. Piastowskiej 24			
nr rys.	Budynek Urzędu Gminy - Zestawienie stolarki do renowacji i do wymiany – cz.2		Skala BRAK
projektował: mgr inż. Benedykt Drgas	nr uprawnień 13/94/ZG	podpis	data 30.10.2007

Renowacja stolarki okiennej i drzwiowej wraz z częściową wymianą okien i drzwi w budynku Urzędu Miejskiego w Gubinie przy ul. Piastowskiej 24			
nr rys.	Budynek Urzędu Gminy - Zestawienie stolarki do renowacji i do wymiany – cz.3		Skala BRAK
projektował: mgr inż. Benedykt Drgas	nr uprawnień 13/94/ZG	podpis	data 30.10.2007

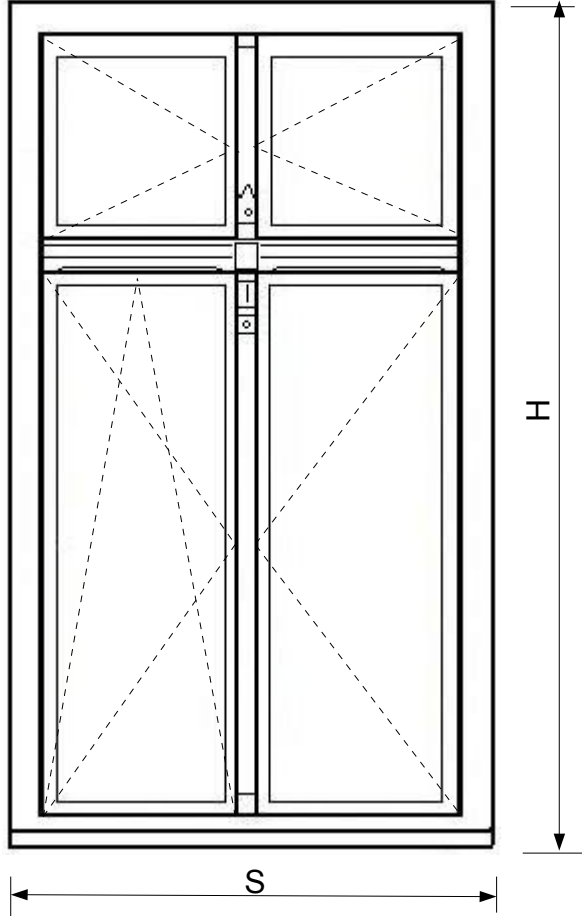
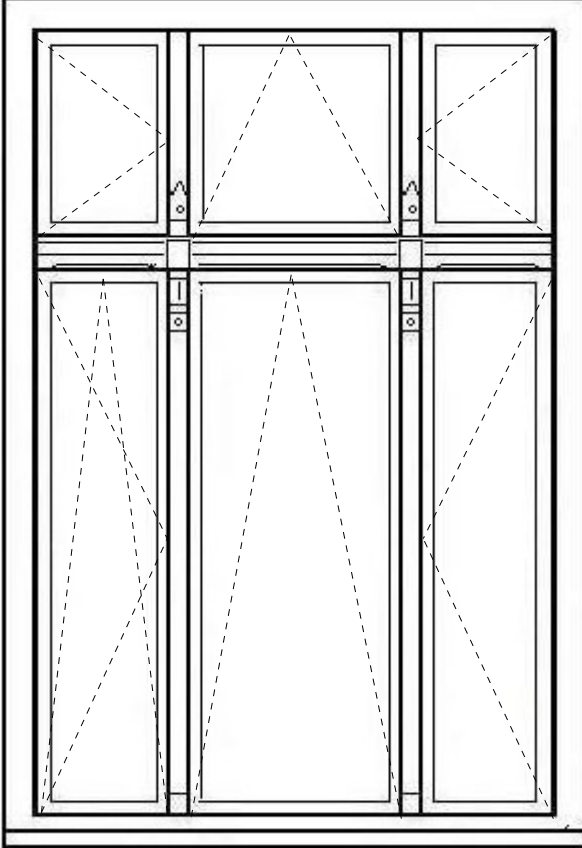
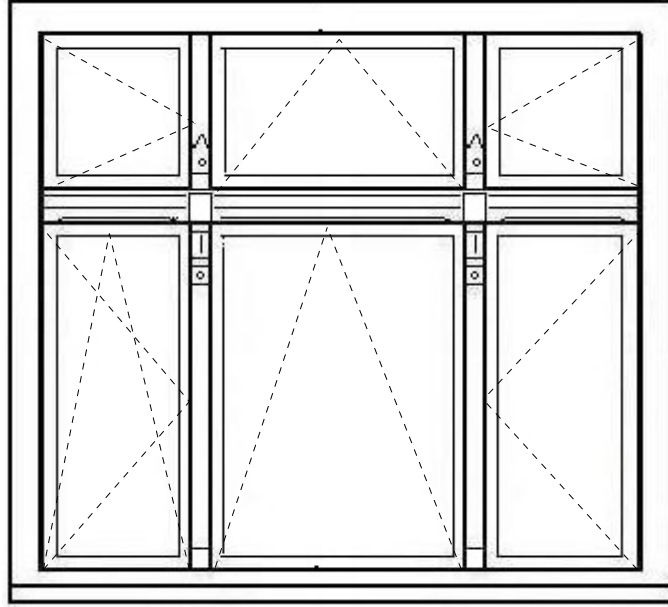
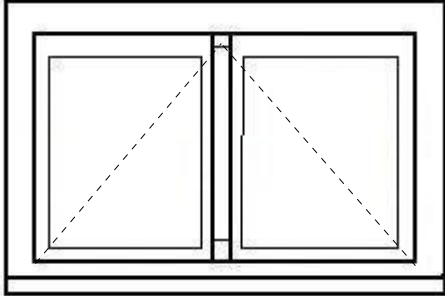
oznaczenie		o3	o36	o37	o38
schemat

Wymiary	Wysokość (H)	234	234	171	82
	Szerokość (S)	136	166	191	126
Ilość	piwnica	-	-	-	-
	parter	11	1	-	1
	piętro	11	1	1	1
	poddasze	-	-	1	-
Uwagi			Skrzydła środkowe otwierane tylko do mycia.	Jak obok.

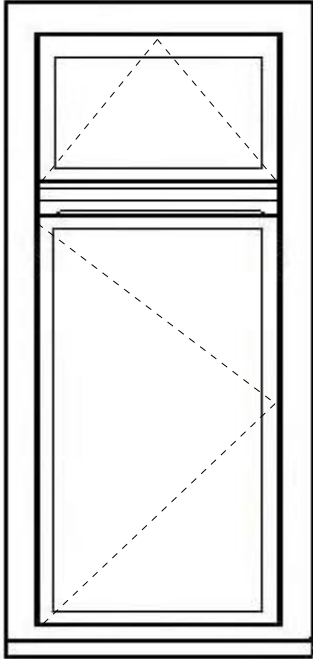
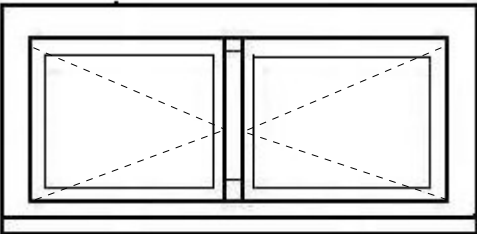
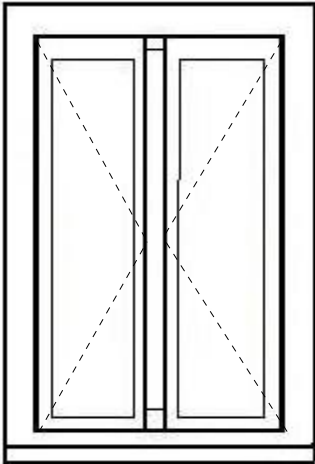
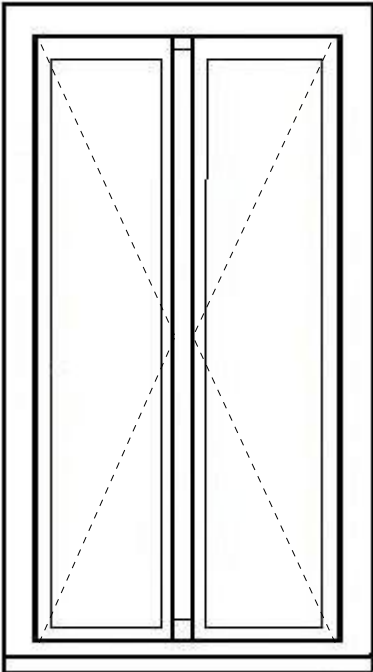
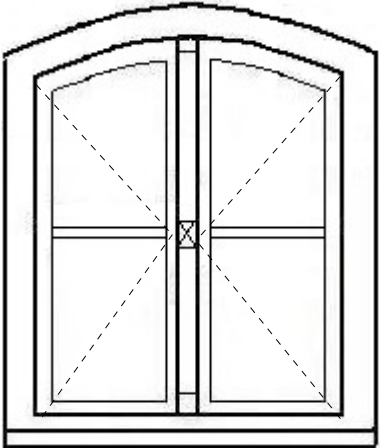
oznaczenie		o39	o40	o41	o33	o28	op2
schemat

Wymiary	Wysokość (H)	186	98	136	131	188	126
	Szerokość (S)	88	56	64	91	106	106
Ilość	piwnica	-	-	-	-	-	1
	parter	-	-	-	-	-	-
	piętro	-	-	-	-	-	-
	poddasze	2	1	1	2	1	-
Uwagi

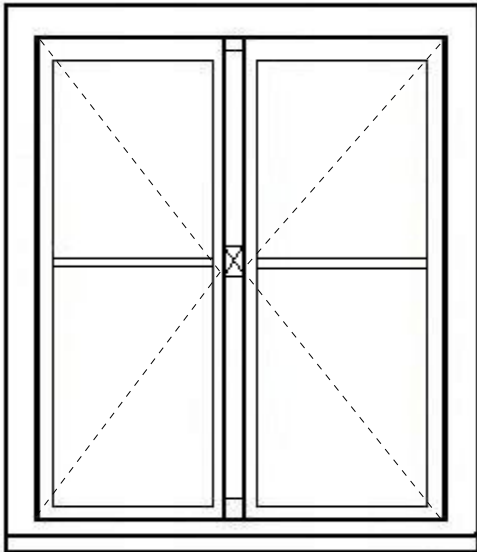
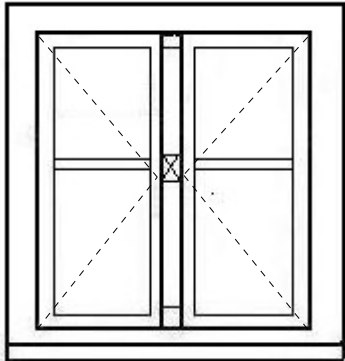
oznaczenie		op3	op4	d4
schemat

Wymiary	Wysokość (H)	152	91	278
	Szerokość (S)	136	96	192
Ilość	piwnica	7	2	-
	parter	-	-	1
	piętro	-	-	-
	poddasze	-	-	-
Uwagi				Drzwi niesymetryczne 90 + 43 cm, wys. 220 Konstrukcja płycinowa z drewna klejonego trzywarstwowo, Okucia przeciw wyważeniowe
